## 第三方車輛鑑定報告書

## TSI Vehicle Appraisal Report

報告書序號: 261311254290

品牌/車型: 豐田 Yaris

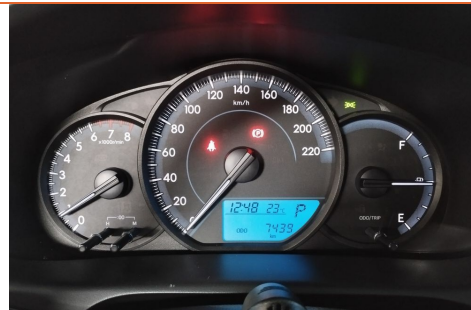
儀表板

儀表里程數: 7439 km

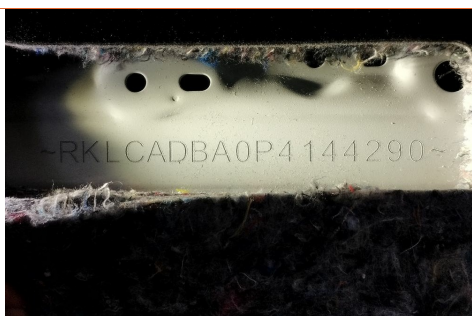
車身號碼

車身號碼: RKLCA DBA0P4144290

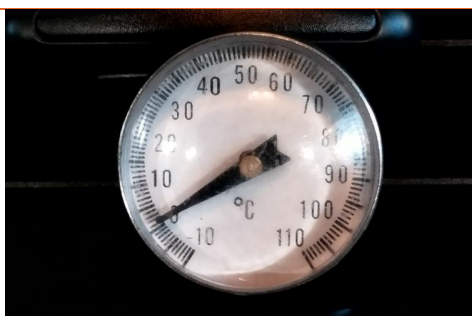
冷氣溫度

冷氣溫度: 1°C

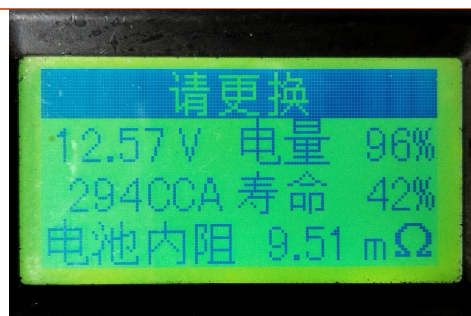
電瓶電壓

電瓶電壓: 12.5V

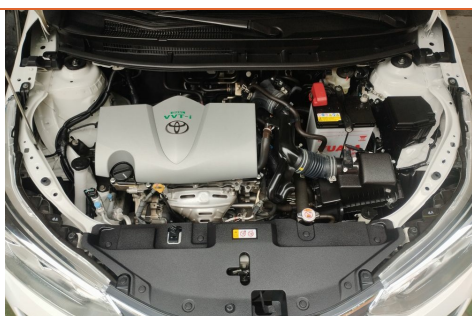
引擎室

引擎機件: 正常
