## 第三方車輛鑑定報告書

## TSI Vehicle Appraisal Report

報告書序號: 161311258626

品牌/車型: 奧迪 Q3

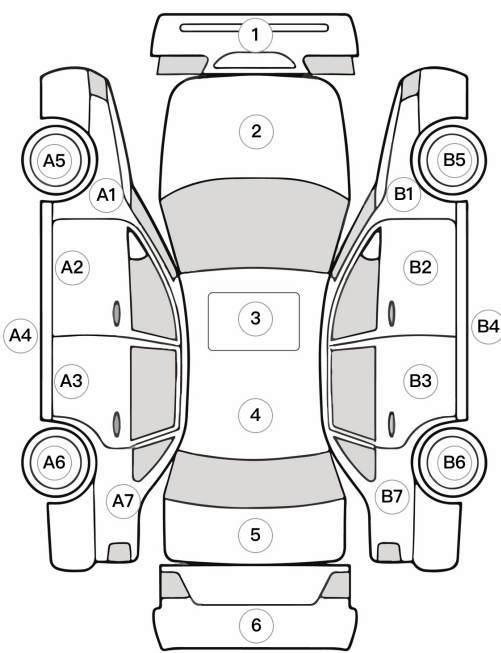
| | A5 左前輪胎/左前輪框<br>胎紋深度:9 | B5 右前輪胎 /右前輪框<br>胎紋深度:9 |
| | A6 左後輪胎/左後輪框<br>胎紋深度:9 | B6 右後輪胎 /右後輪框<br>胎紋深度:9 |

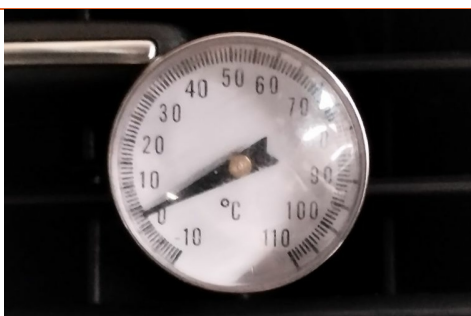
冷氣溫度

冷氣溫度: 3°C

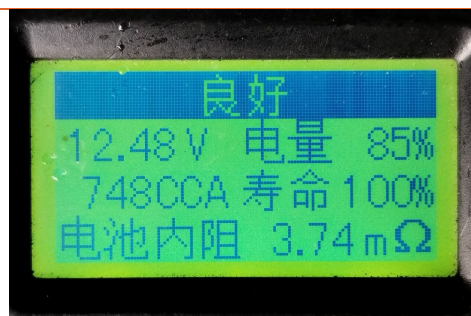
電瓶電壓

電瓶電壓: 12.4V
