## 第三方車輛鑑定報告書

報告書序號: 251311254890

品牌/車型: 寶馬 X3 20i

鑑定日期: 2025-11-13

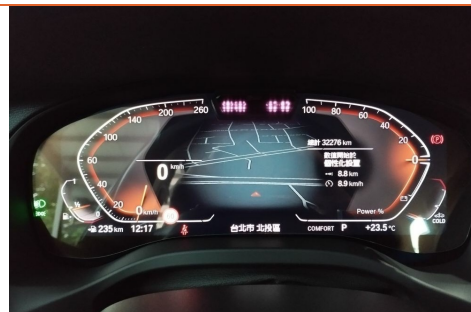
儀表板

儀表里程數: 32276 km

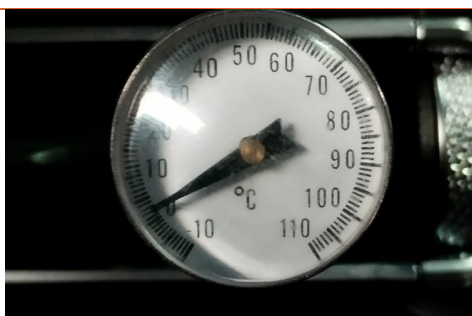
冷氣溫度

冷氣溫度: 2°C

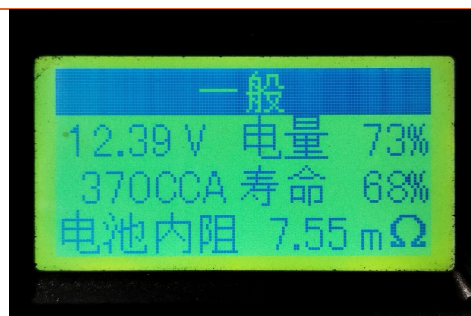
電瓶電壓

電瓶電壓: 12.3V
