## 第三方車輛鑑定報告書

## TSI Vehicle Appraisal Report

報告書序號: 042011252394

品牌/車型: 賓士 V250d

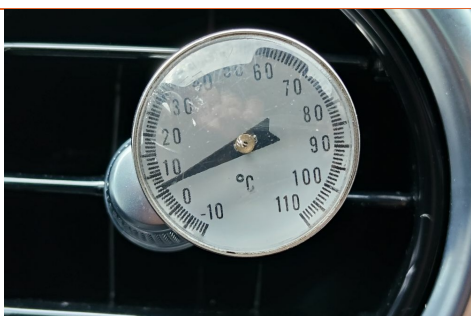
冷氣溫度

冷氣溫度: 7°C

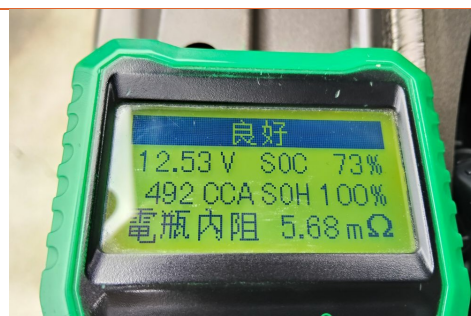
電瓶電壓

電瓶電壓: 12.5V

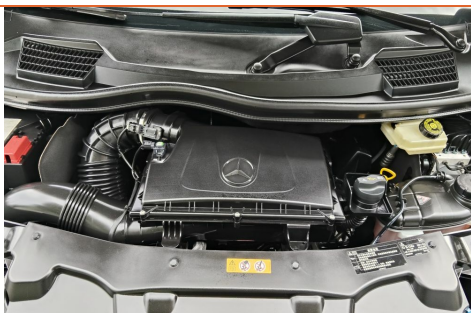
引擎室

引擎機件: 正常
