## 第三方車輛鑑定報告書

## TSI Vehicle Appraisal Report

報告書序號: 172711253263

品牌/車型: 寶馬 X1 20i

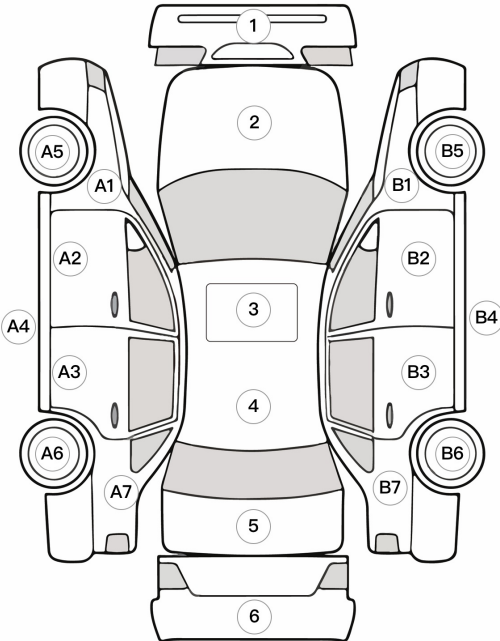
| | A5 左前輪胎/左前輪框<br>胎紋深度:7 | B5 右前輪胎 /右前輪框<br>胎紋深度:7 |
| | A6 左後輪胎/左後輪框<br>胎紋深度:9 | B6 右後輪胎 /右後輪框<br>胎紋深度:9 |

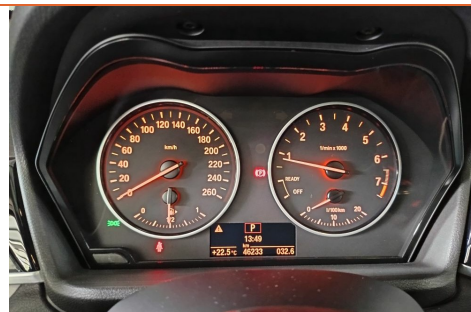
儀表板

儀表里程數: 46233 km

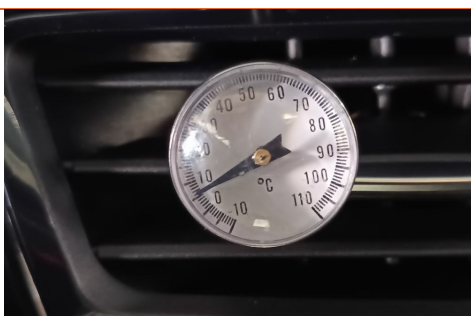
冷氣溫度

冷氣溫度: 6°C

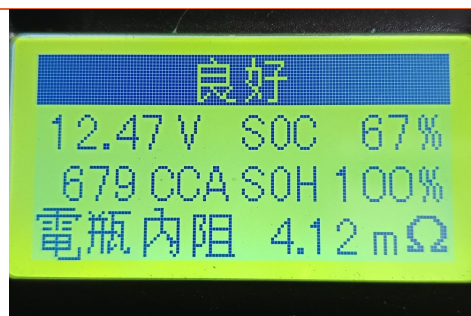
電瓶電壓

電瓶電壓: 12.4V

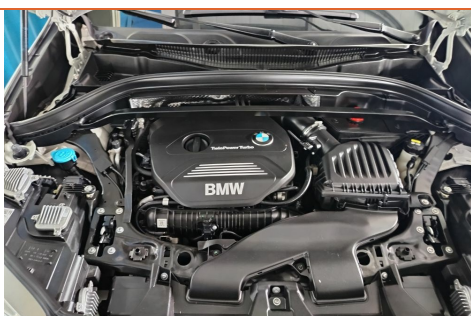
引擎室

引擎機件: 正常
