## 第三方車輛鑑定報告書

報告書序號: 052011251191

品牌/車型: 賓士 CLS350

鑑定日期: 2025-11-20

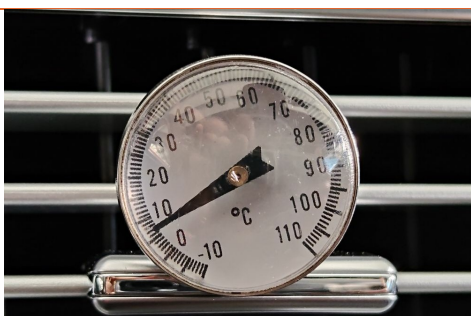
冷氣溫度

冷氣溫度: 7°C

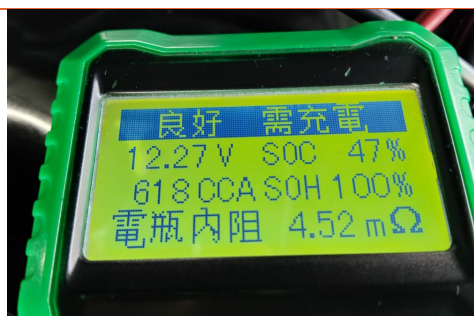
電瓶電壓

電瓶電壓: 12.2V
