## 第三方車輛鑑定報告書

報告書序號: 081408251757

品牌/車型: 賓士 GLC250

鑑定日期: 2025-08-14

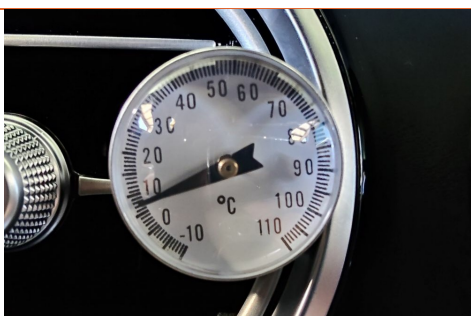
冷氣溫度

冷氣溫度: 7°C

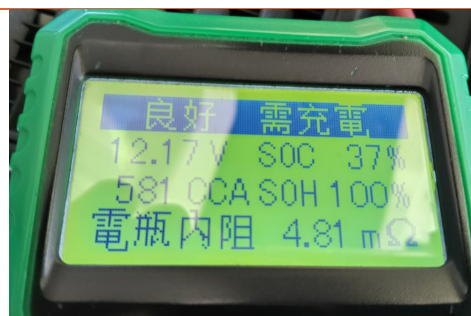
電瓶電壓

電瓶電壓: 12.1V
