## 第三方車輛鑑定報告書

## TSI Vehicle Appraisal Report

報告書序號: 482612259076

品牌/車型: 寶馬 740i

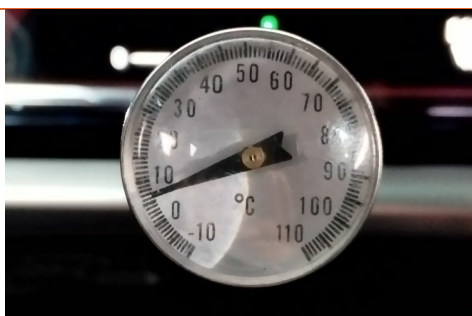
冷氣溫度

冷氣溫度: 6°C

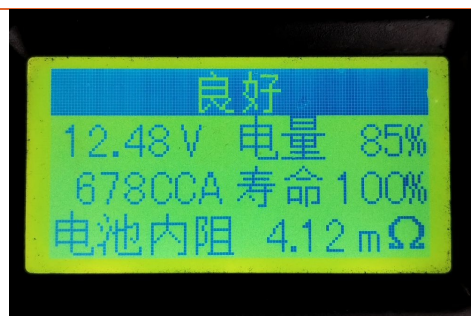
電瓶電壓

電瓶電壓: 12.4V
