第三方車輛鑑定報告書

報告書序號: 332603266721

品牌/車型: 特斯拉 Model 3

鑑定日期: 2026-03-26

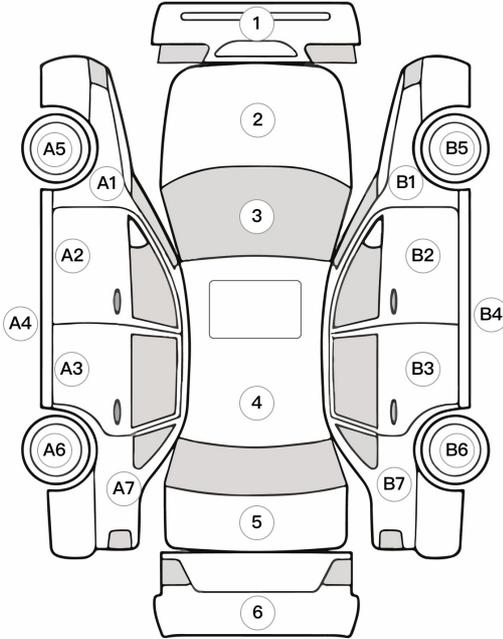
車體狀態細節-外觀

A1 左前葉子板	B1 右前葉子板
	A2 左前門	B2 右前門
	A3 左後門	B3 右後門
	A4 左戶定	B4 右戶定
	A5 左前輪胎/左前輪框 胎紋深度:9	B5 右前輪胎 /右前輪框 胎紋深度:9/ 刮傷:小
	A6 左後輪胎/左後輪框 胎紋深度:9/ 刮傷:小	B6 右後輪胎 /右後輪框 胎紋深度:9/ 刮傷:小
	A7 左後葉子板	B7 右後葉子板 凹痕 :小
1 前保桿 飛石痕:小	4 車頂	
2 引擎蓋 飛石痕:小	5 行李箱蓋	
3 前擋風玻璃 飛石痕:小	6 後保桿

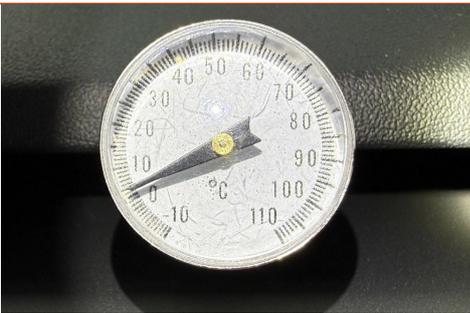
冷氣溫度

冷氣溫度: 5°C

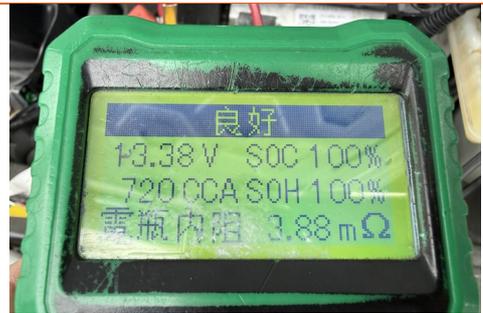
電瓶電壓

電瓶電壓: 13.3V
