## 第三方車輛鑑定報告書

報告書序號: 490704267482

品牌/車型: 寶馬 730i

車身號碼: WBA7A0108HG717482

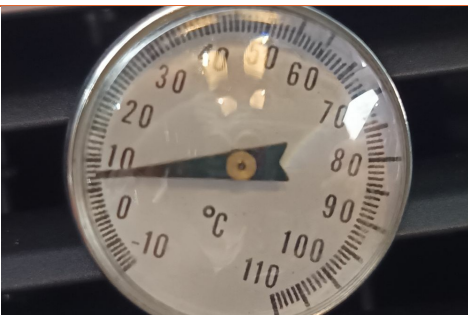
冷氣溫度

冷氣溫度: 8°C

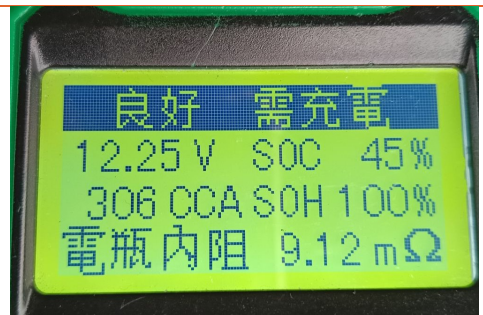
電瓶電壓

電瓶電壓: 12.2V

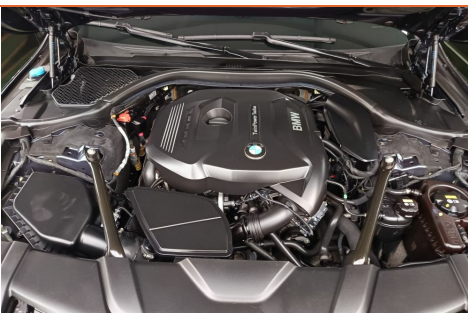
引擎室

引擎機件: 正常
