第三方車輛鑑定報告書

報告書序號: 320503262951

品牌/車型: 賓士 GLC300

鑑定日期: 2026-03-05

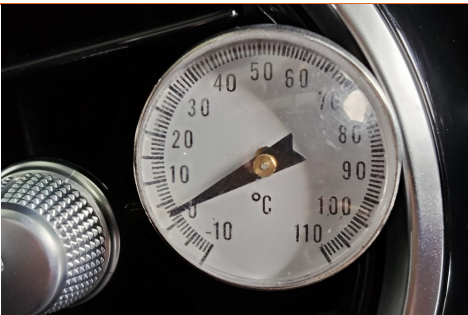
冷氣溫度

冷氣溫度: 3°C

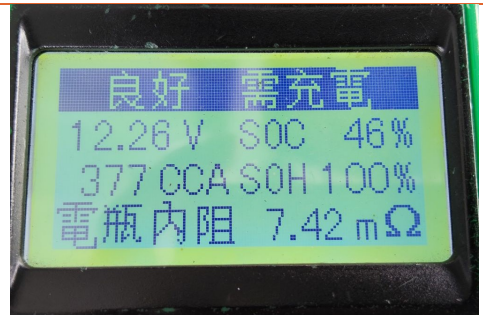
電瓶電壓

電瓶電壓: 12.2V
