第三方車輛鑑定報告書

報告書序號: 531404269932

品牌/車型: 賓士 GLB35

車身號碼: W1N2476511W369932

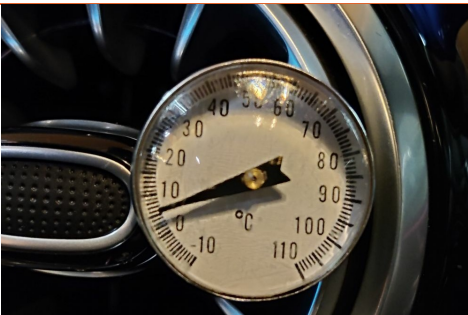
冷氣溫度

冷氣溫度: 6°C

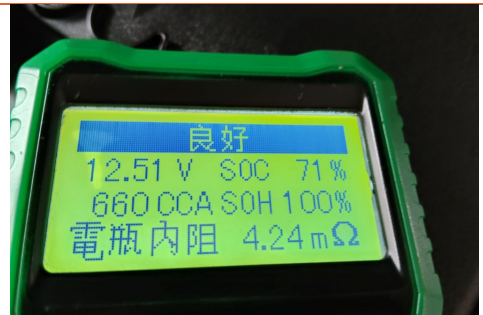
電瓶電壓

電瓶電壓: 12.5V

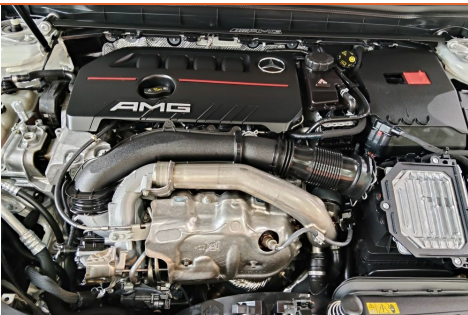
引擎室

引擎機件: 正常
