第三方車輛鑑定報告書

報告書序號: 071105268567

品牌/車型: 福特 Ranger

鑑定日期: 2026-05-11

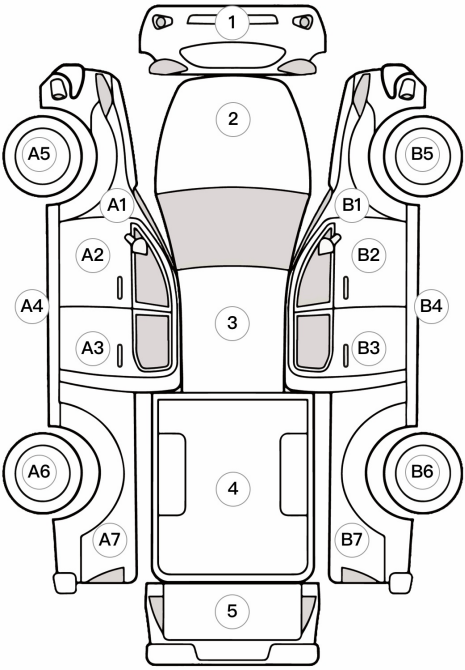
車體狀態細節-外觀

A1 左前葉子板 刮傷:小	B1 右前葉子板
	A2 左前門 凹痕:小	B2 右前門 凹痕:小
	A3 左後門	B3 右後門 凹痕:小
	A4 左戶定	B4 右戶定
	A5 左前輪胎/左前輪框 胎紋深度:9	B5 右前輪胎/右前輪框 胎紋深度:9
	A6 左後輪胎/左後輪框 胎紋深度:9	B6 右後輪胎/右後輪框 胎紋深度:9
	A7 左後葉子板	B7 右後葉子板 烤漆:有
外觀損傷大小說明 微: 不滿一指大小的程度 小: 不滿一手掌大小的程度 中: 不滿兩手掌大小的程度 大: 兩手掌大小以上的程度	1 前保桿	4 車斗
	2 引擎蓋	5 後保桿 刮傷:小
	3 車頂/前擋風玻璃 飛石痕:小	6

【後箱蓋】:凹痕:小【註記】

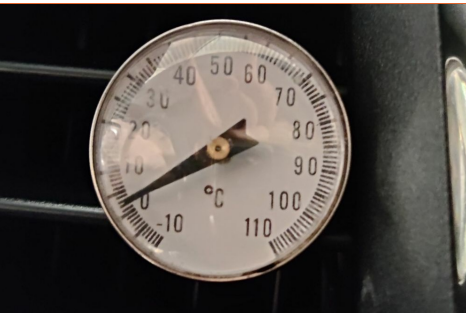
冷氣溫度

冷氣溫度: 3°C

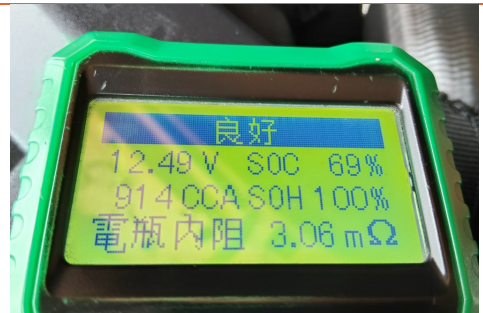
電瓶電壓

電瓶電壓: 12.4V
