第三方車輛鑑定報告書

報告書序號: 262804265914

品牌/車型: 賓士 V250d

鑑定日期: 2026-04-28

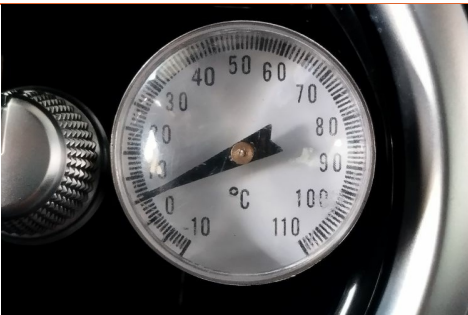
冷氣溫度

冷氣溫度: 5°C

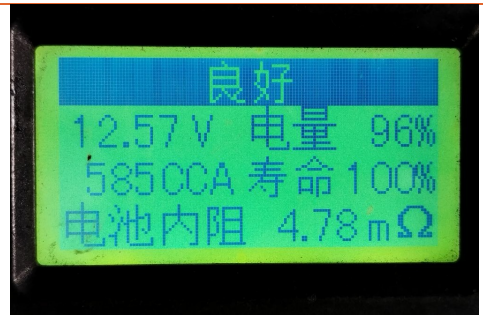
電瓶電壓

電瓶電壓: 12.5V

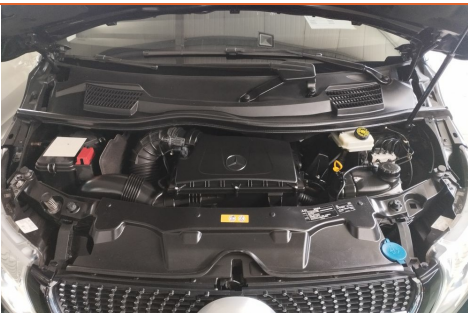
引擎室

引擎機件: 正常
