## 第三方車輛鑑定報告書

## TSI Vehicle Appraisal Report

報告書序號: 431806260041

品牌/車型: 極致 QX50

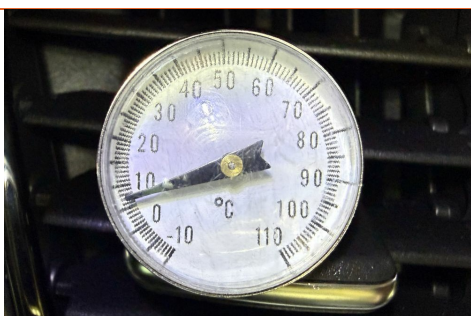
冷氣溫度

冷氣溫度: 7°C

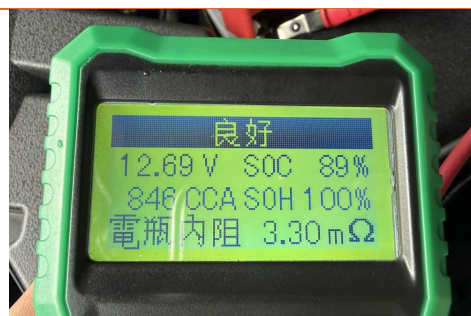
電瓶電壓

電瓶電壓: 12.6V

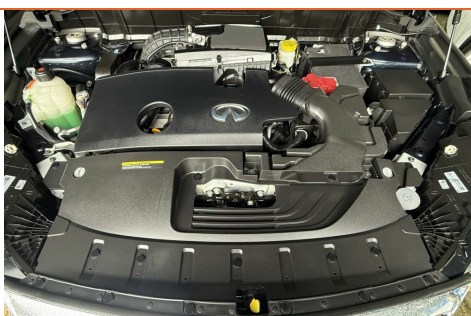
引擎室

引擎機件: 正常
