## 第三方車輛鑑定報告書

## TSI Vehicle Appraisal Report

報告書序號: 441806269947

品牌/車型: 賓士 C300

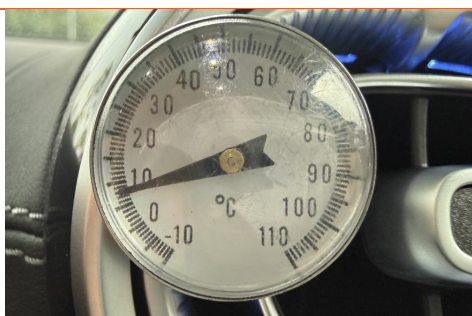
冷氣溫度

冷氣溫度: 8°C

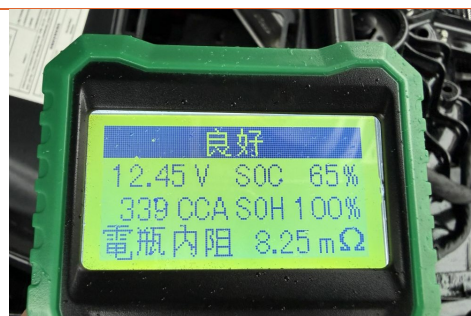
電瓶電壓

電瓶電壓: 12.4V
