## 第三方車輛鑑定報告書

### TSI Vehicle Appraisal Report

報告書序號: 472206260624

品牌/車型: 寶馬 318i

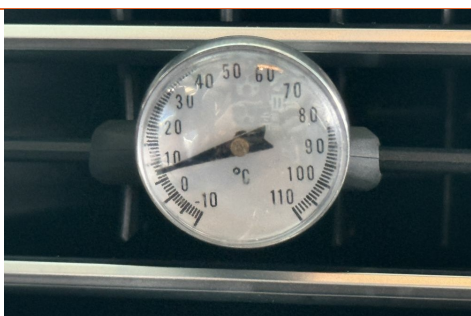
冷氣溫度

冷氣溫度: 7°C

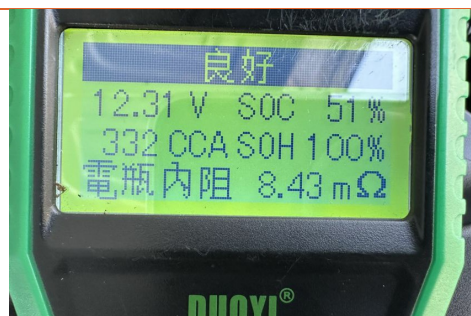
電瓶電壓

電瓶電壓: 12.3V
