## 第三方車輛鑑定報告書

### TSI Vehicle Appraisal Report

報告書序號: 501606265884

品牌/車型: 本田 CR-V

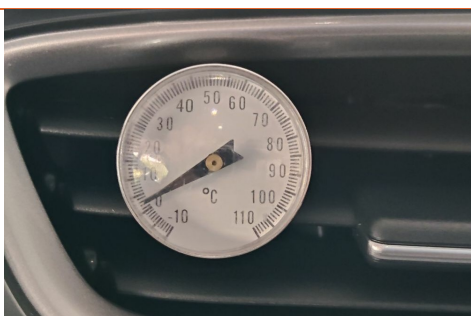
冷氣溫度

冷氣溫度: 3°C

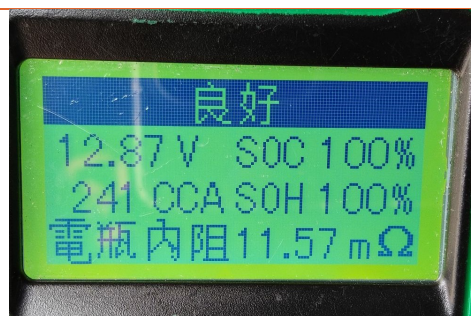
電瓶電壓

電瓶電壓: 12.8V
