## 第三方車輛鑑定報告書

## TSI Vehicle Appraisal Report

報告書序號: 531606261551

品牌/車型: 保時捷 Macan

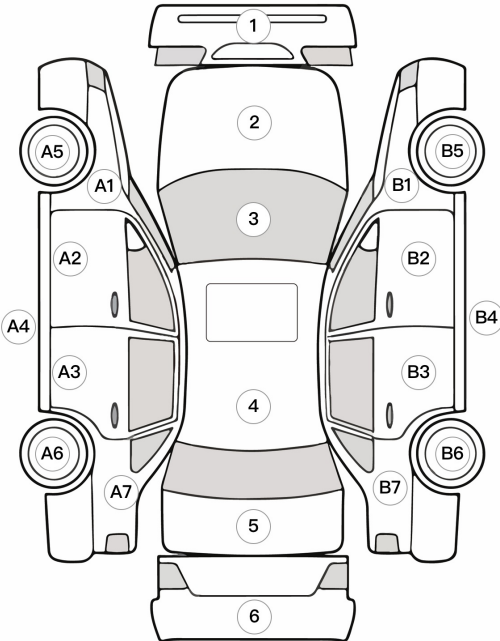
| | A5 左前輪胎/左前輪框<br>胎紋深度:7 | B5 右前輪胎 /右前輪框<br>胎紋深度:7 |
| | A6 左後輪胎/左後輪框<br>胎紋深度:9 | B6 右後輪胎 /右後輪框<br>胎紋深度:9 |
| | 3 前擋風玻璃<br>飛石痕:小 | 6 後保桿 |

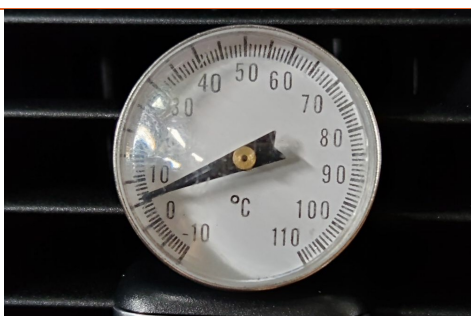
冷氣溫度

冷氣溫度: 7°C

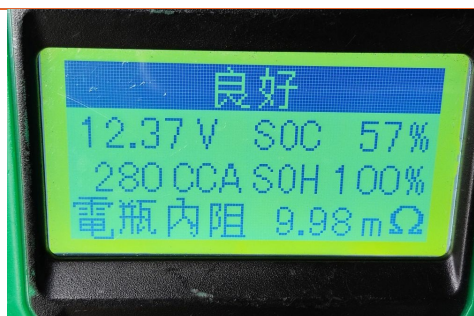
電瓶電壓

電瓶電壓: 12.3V
