## 第三方車輛鑑定報告書

### TSI Vehicle Appraisal Report

報告書序號: 052306262648

品牌/車型: 賓士 GLB200

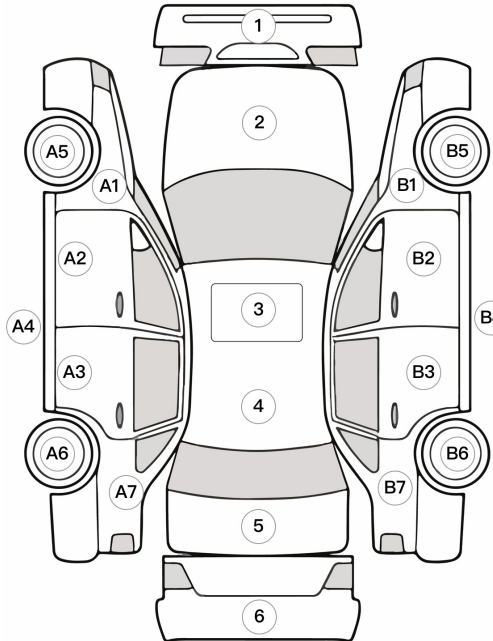
| | A5 左前輪胎/左前輪框<br>胎紋深度:9 | B5 右前輪胎 /右前輪框<br>胎紋深度:9 |
| | A6 左後輪胎/左後輪框<br>胎紋深度:9 | B6 右後輪胎 /右後輪框<br>胎紋深度:9 |

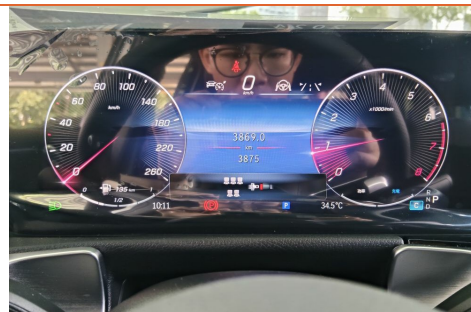
儀表板

儀表里程數: 3875 km

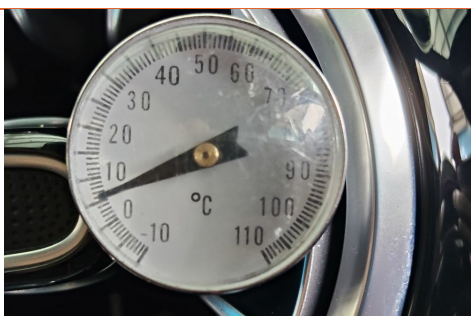
冷氣溫度

冷氣溫度: 6°C

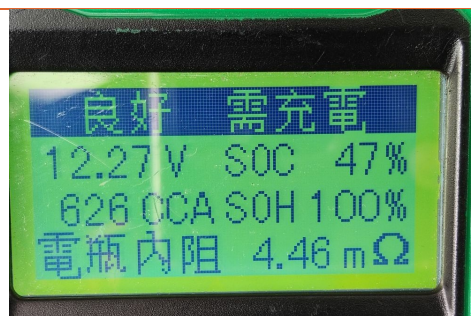
電瓶電壓

電瓶電壓: 12.2V
