## 第三方車輛鑑定報告書

## TSI Vehicle Appraisal Report

報告書序號: 482206267816

品牌/車型: 賓士 E300

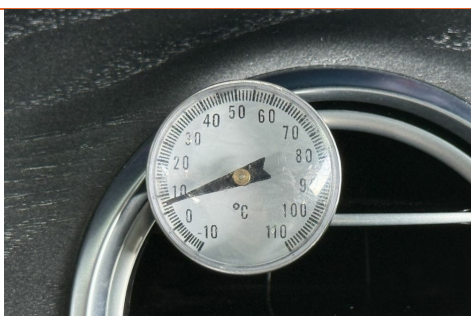
冷氣溫度

冷氣溫度: 7°C

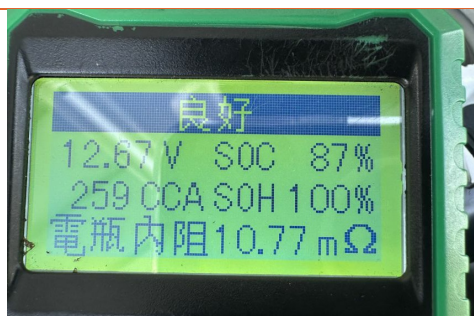
電瓶電壓

電瓶電壓: 12.6V

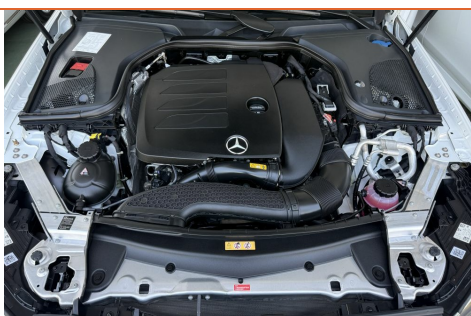
引擎室

引擎機件: 正常
