## 第三方車輛鑑定報告書

## TSI Vehicle Appraisal Report

報告書序號: 022705262461

品牌/車型: 法拉利 California

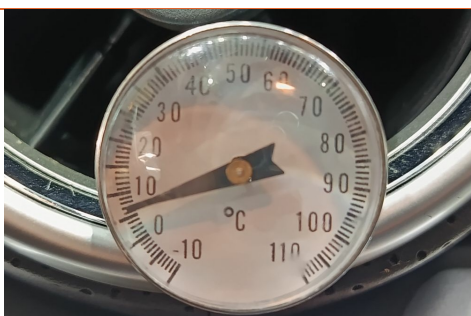
冷氣溫度

冷氣溫度: 7°C

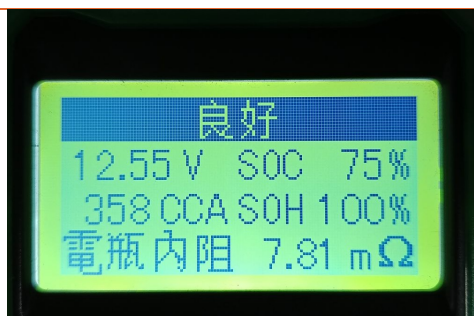
電瓶電壓

電瓶電壓: 12.5V
