## 第三方車輛鑑定報告書

## TSI Vehicle Appraisal Report

報告書序號: 362506260337

品牌/車型: 寶馬 730d

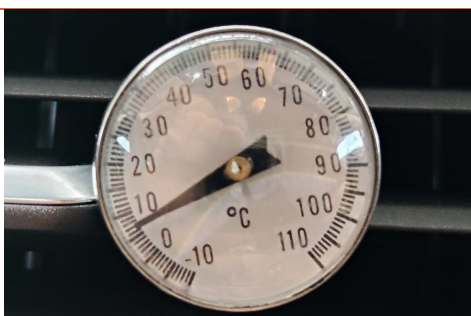
冷氣溫度

冷氣溫度: 7°C

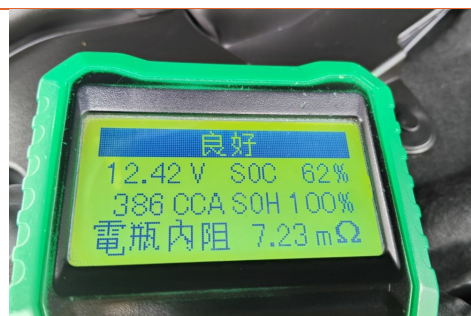
電瓶電壓

電瓶電壓: 12.4V
