## 第三方車輛鑑定報告書

## TSI Vehicle Appraisal Report

報告書序號: 432307268002

品牌/車型: 奧迪 A4

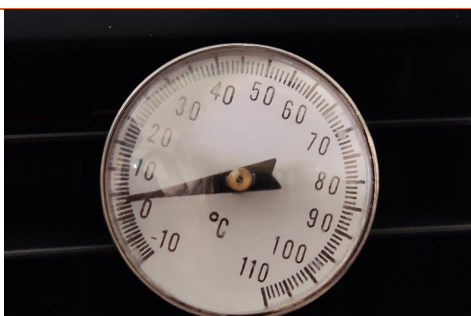
冷氣溫度

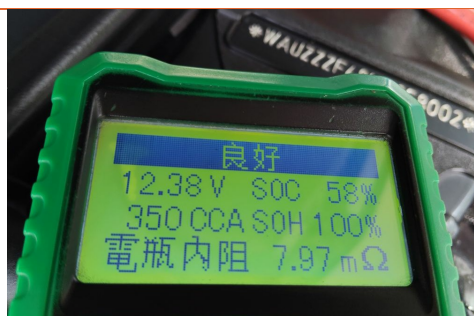
電瓶電壓
