## 第三方車輛鑑定報告書

## TSI Vehicle Appraisal Report

報告書序號: 172907268148

品牌/車型: 富豪 XC40

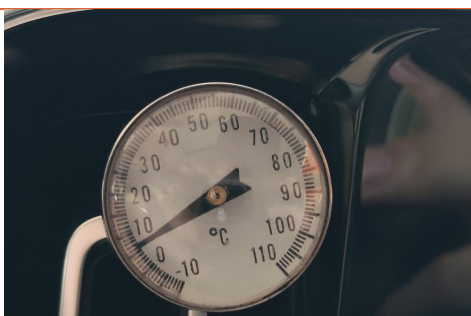
冷氣溫度

冷氣溫度: 6°C

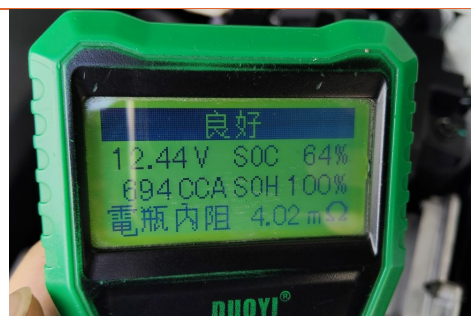
電瓶電壓

電瓶電壓: 12.4V
