## 第三方車輛鑑定報告書

## TSI Vehicle Appraisal Report

報告書序號: 182907262984

品牌/車型: 福斯 Tiguan

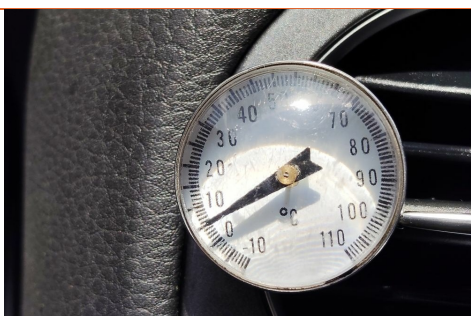
冷氣溫度

冷氣溫度: 5°C

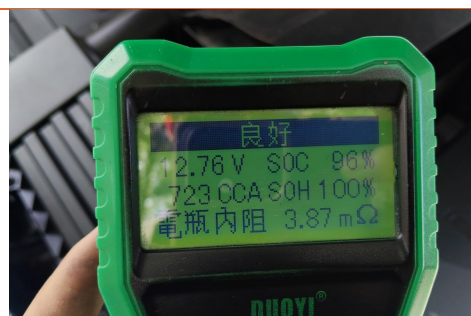
電瓶電壓

電瓶電壓: 12.7V
