## 第三方車輛鑑定報告書

## TSI Vehicle Appraisal Report

報告書序號: 221407264620

品牌/車型: 福斯 Caravelle

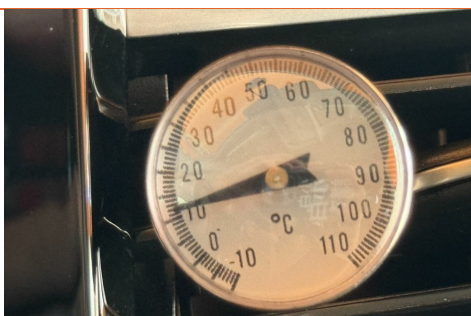
冷氣溫度

冷氣溫度: 12°C

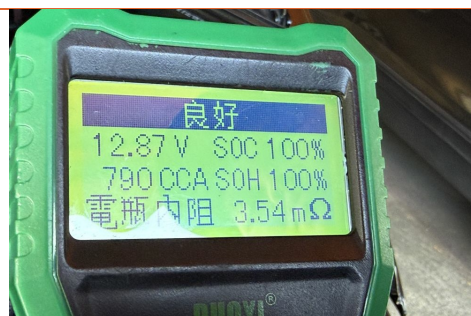
電瓶電壓

電瓶電壓: 12.8V

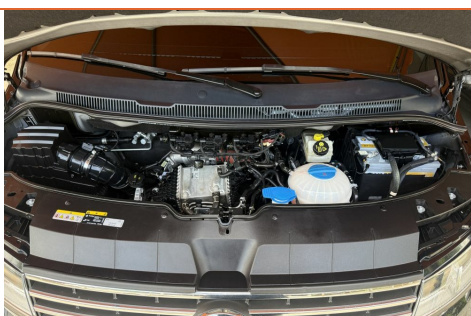
引擎室

引擎機件: 正常
