## 第三方車輛鑑定報告書

報告書序號: 320309260940

品牌/車型: 日產 X-Trail

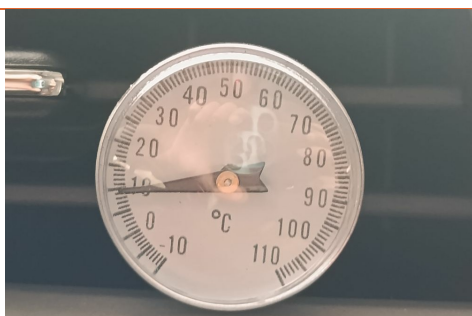
冷氣溫度

冷氣溫度: 9°C

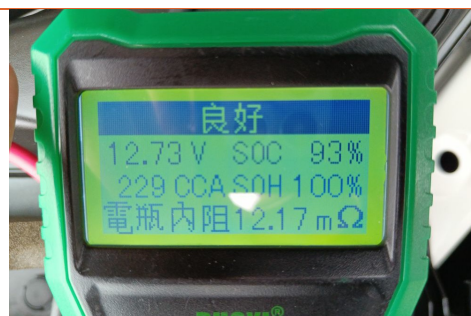
電瓶電壓

電瓶電壓: 12.7V
