# Goo 鑑定

### U-Car Grading Report

## 自動車鑑定証

| 車款・型號<br>Make / Type | | 賓士/Benz S-Class S400 3.0 | | |

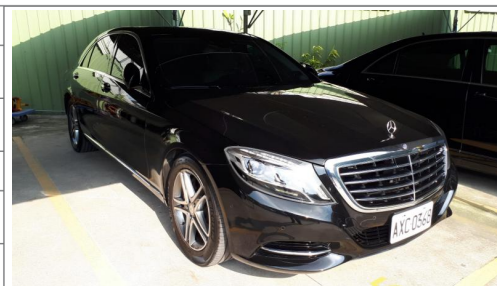
| 車輛狀態的細節 | | | | | | | |

| 車輛狀態的細節 | | | | | | | |
|---|---|---|---|---|---|---|--|
| | 飛石刮傷 部分 | 飛石刮傷 部分 | | | | <b>&lt;車窗類的狀態&gt;</b><br>前檔玻璃 飛石刮傷 部分 | |
| 胎痕深度 5 | | | | 胎痕深度 5 | | | |
| 凹痕 輕微 | | | | | | | |
| 胎痕深度 3 | | | | 胎痕深度 3 | | | |
| | 換新 有 | | | | | | |

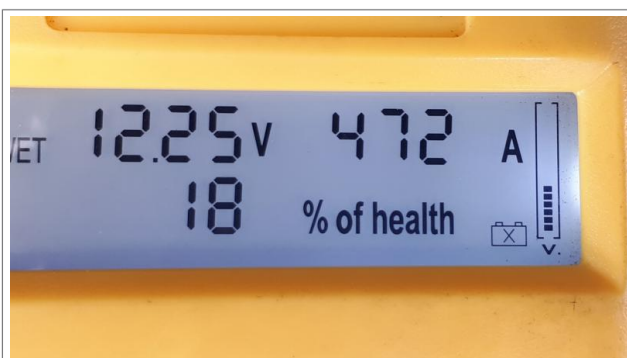
電瓶電壓

| 電瓶電壓<br>Battery voltage | | 12.2V | 冷氣溫度<br>Air temperature | 5度 |
