第三方車輛鑑定報告書

品牌/車型: 奧迪 RS Q8

車身號碼: WUAZZZF10PD016979

鑑定日期: 2026-03-26

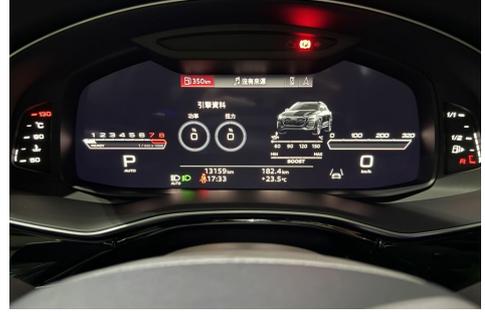
儀表板

儀表里程數: 13159 km

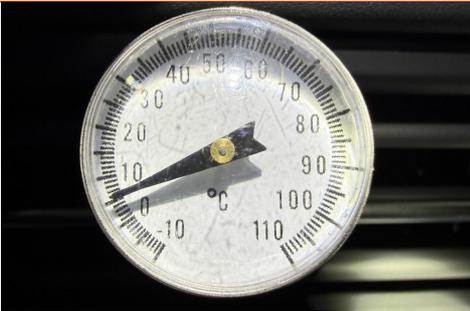
冷氣溫度

冷氣溫度: 6°C

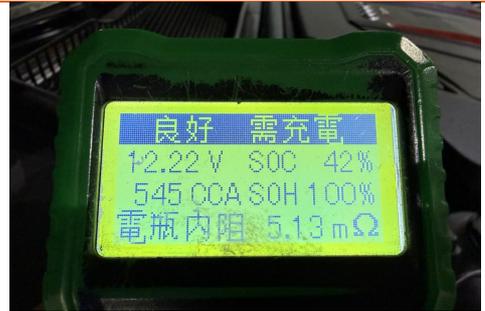
電瓶電壓

電瓶電壓: 12.2V
