第三方車輛鑑定報告書

報告書序號: 231609261852

品牌/車型: 路華 Discovery

出廠年份: 2017　　顏色: 灰色

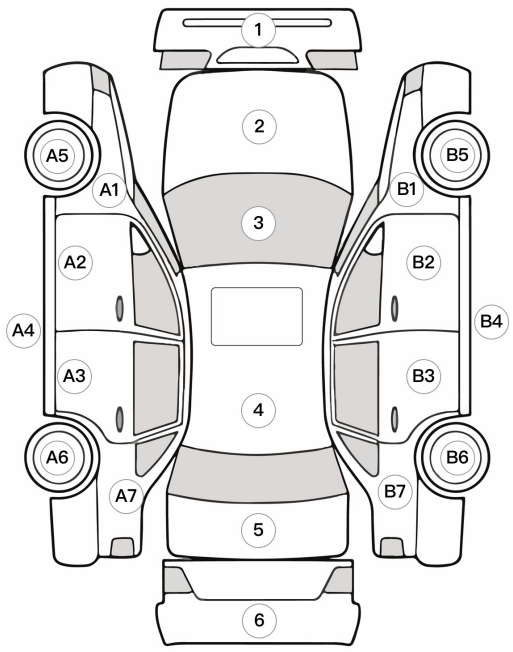
車體狀態細節-外觀

A1 左前葉子板	B1 右前葉子板
A2 左前門	B2 右前門 凹痕 :小
A3 左後門	B3 右後門 烤漆:有
A4 左戶定	B4 右戶定
A5 左前輪胎/左前輪框 胎紋深度:9	B5 右前輪胎 /右前輪框 胎紋深度:9
A6 左後輪胎/左後輪框 胎紋深度:9	B6 右後輪胎 /右後輪框 胎紋深度:9
A7 左後葉子板	B7 右後葉子板 烤漆:有
1 前保桿	4 車頂
2 引擎蓋 飛石痕:小	5 行李箱蓋
3 前擋風玻璃 飛石痕:小	6 後保桿

其他說明:
【右後內龜板後】:損傷:小 【註記】
