第三方車輛鑑定報告書
TSI Vehicle Appraisal Report

報告書序號: 102910265680

品牌/車型: 寶馬 318i

車身號碼: WBA8E3502HNT25680

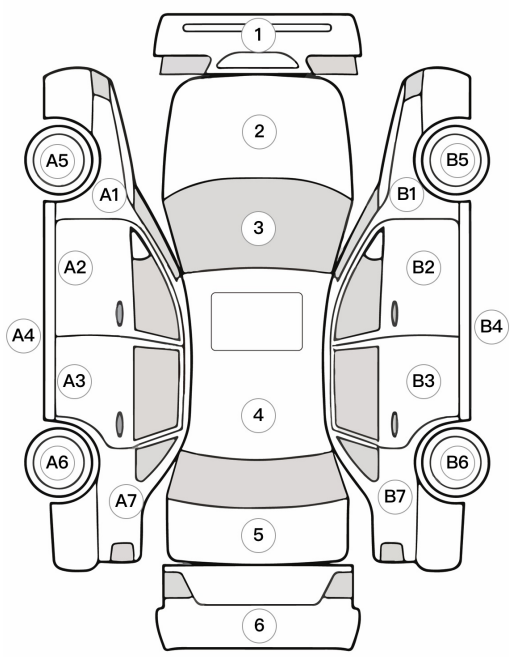
車體狀態細節-外觀

A1 左前葉子板 烤漆:有	B1 右前葉子板
A2 左前門	B2 右前門 凹痕 :小
A3 左後門 烤漆:有	B3 右後門 烤漆:有
A4 左戶定	B4 右戶定
A5 左前輪胎/左前輪框 胎紋深度:7	B5 右前輪胎 /右前輪框 胎紋深度:7/ 刮傷:小
A6 左後輪胎/左後輪框 胎紋深度:7	B6 右後輪胎 /右後輪框 胎紋深度:7/ 刮傷:小
A7 左後葉子板 烤漆:有	B7 右後葉子板 烤漆:有
1 前保桿	4 車頂
2 引擎蓋 烤漆:有	5 行李箱蓋
3 前擋風玻璃	6 後保桿 刮傷:小
