GOO 鑑定

U-Car Grading Report

自動車鑑定証

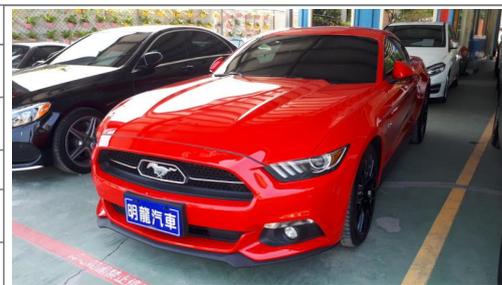
① 後底板&底橫樑 無		② 右/左後葉子板 無	③ 右/左側C(D)柱 無	④ 車頂/內支架 無	⑤ 右/左側戶定 無	⑥ 右/左後大樑 無	⑦ 右/左輪軸 無	⑧ 右/左側B柱 無	⑨ 防火牆 無	⑩ 後尾板 無	⑪ 右前大樑 無	⑫ 底盤/前底盤 無	⑬ 下水箱支架 無	⑭ 水箱箱架 無	⑮ 左前大樑 無	⑯ 避震器座 無	⑰ 右/左側A柱 無	⑱ 右/左側尾 無	⑲ 右/左前內飾板 無	⑳ 右/左側側樑 無
----------------	--	----------------	------------------	---------------	---------------	---------------	--------------	---------------	------------	------------	-------------	---------------	--------------	-------------	-------------	-------------	---------------	--------------	----------------	---------------
