# Goo 鑑定

### U-Car Grading Report

# 自動車鑑定証

| 車款・型號<br>Make / Type | | 賓士/Benz CLA-Class CLA200 | | |

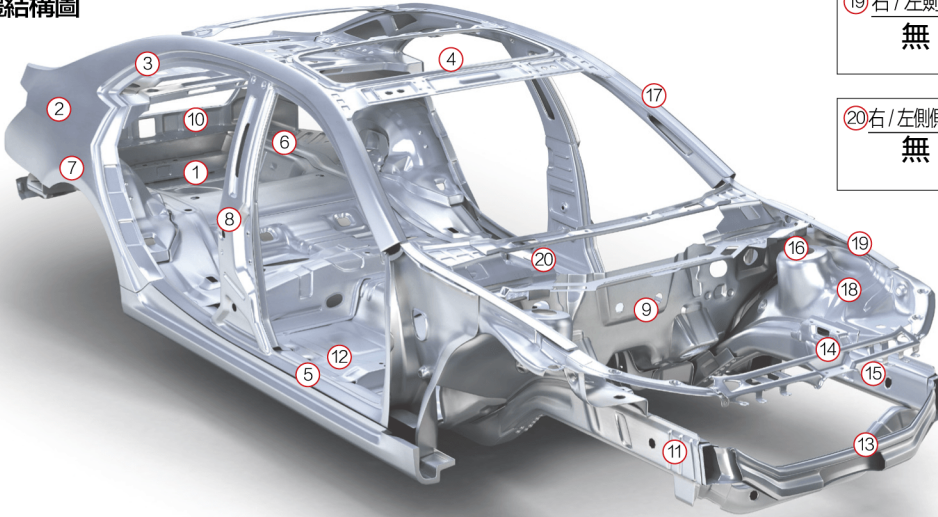
| <b>車體結構圖</b> | | | | | | | | | | | | | | | | | | | |

| ① 後底板&底橫樑<br>無 | | | | ⑬ 下水箱支架<br>無 | | | | | | | | | | | | | | | |
| ② 右/左後葉子板<br>無 | | | | ⑭ 上水箱支架<br>無 | | | | | | | | | | | | | | | |
| ③ 右/左側C(D)柱<br>無 | | | | ⑮ 左前大樑<br>無 | | | | | | | | | | | | | | | |
| ④ 車頂/內支架<br>無 | | | | ⑯ 避震器座<br>無 | | | | | | | | | | | | | | | |
| ⑤ 右/左側戶定<br>無 | | ⑦ 右/左輪鎗<br>無 | | ⑧ 右/左側B柱<br>無 | | ⑨ 防火牆<br>無 | | ⑩ 後尾板<br>無 | | ⑪ 右前大樑<br>無 | | ⑫ 底盤/前底盤<br>無 | | ⑰ 右/左側A柱<br>無 | | ⑱ 右/左劍尾<br>無 | | ⑲ 右/左側側樑<br>無 | |
| ⑥ 右/左後大樑<br>無 | | ⑪ 右前大樑<br>無 | | ⑬ 下水箱支架<br>無 | | ⑭ 上水箱支架<br>無 | | ⑯ 避震器座<br>無 | | ⑰ 右/左側A柱<br>無 | | ⑱ 右/左劍尾<br>無 | | ⑲ 右/左側側樑<br>無 | | ⑳ 右/左側側樑<br>無 | | ㉑ 右/左側A柱<br>無 | |
